SMART TECHNOLOGIES

דוח אירוע ראשוני | FDB1073

FDB1073 | מסלול LLBG → OMD, דובאי לנתב"ג | דגם B38M. שם החברה Flydubai והרישום A6-FKF מופיעים בנתוני המערכת.

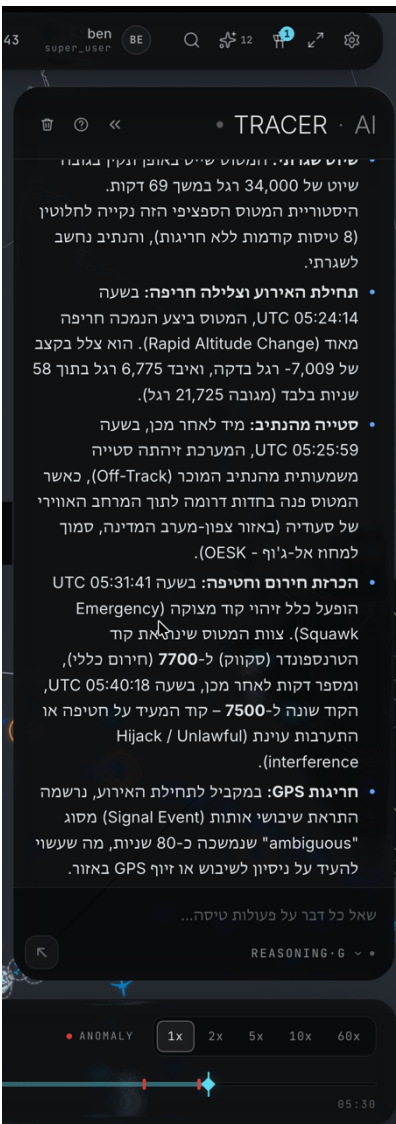
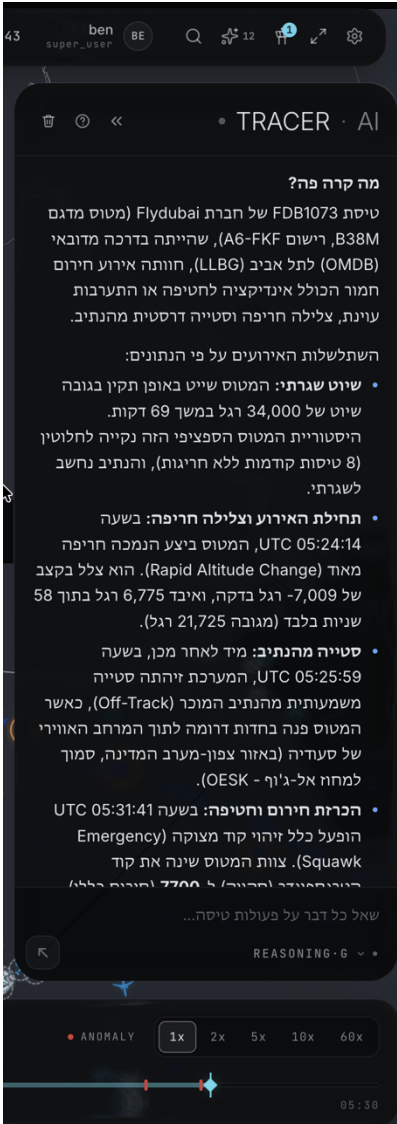
# ראיות מתוך הקלטת המסך

נתיב ירוק – נתיב חקור עבור קו זה הנלמד ע"י המערכת, הנקודה האדומה – נקודת היציאה של המטוס מהנתיב ורגע הקפצת ההתראה.

המערכת מתעדת סטייה מנתיב, לכיוון צפון.

| אירוע | UTC | תצוגת המערכת | הפער מהחירום המדווח |
|---|---|---|---|
| התרעת סטייה מנתיב | 05:25:59 | 08:25:59 | 5 דקות ו־42 שניות |

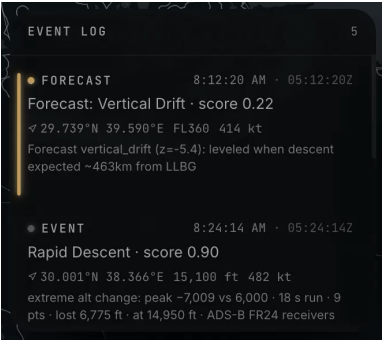
איור 2 | הגדלה של יומן האירועים מתוך ההקלטה; חיתוך לצורכי קריאות.

יומן האירועים מציג שתי רשומות קריאות: חריגה מתחזית הגובה והנמכה, לאחר מכן מציג

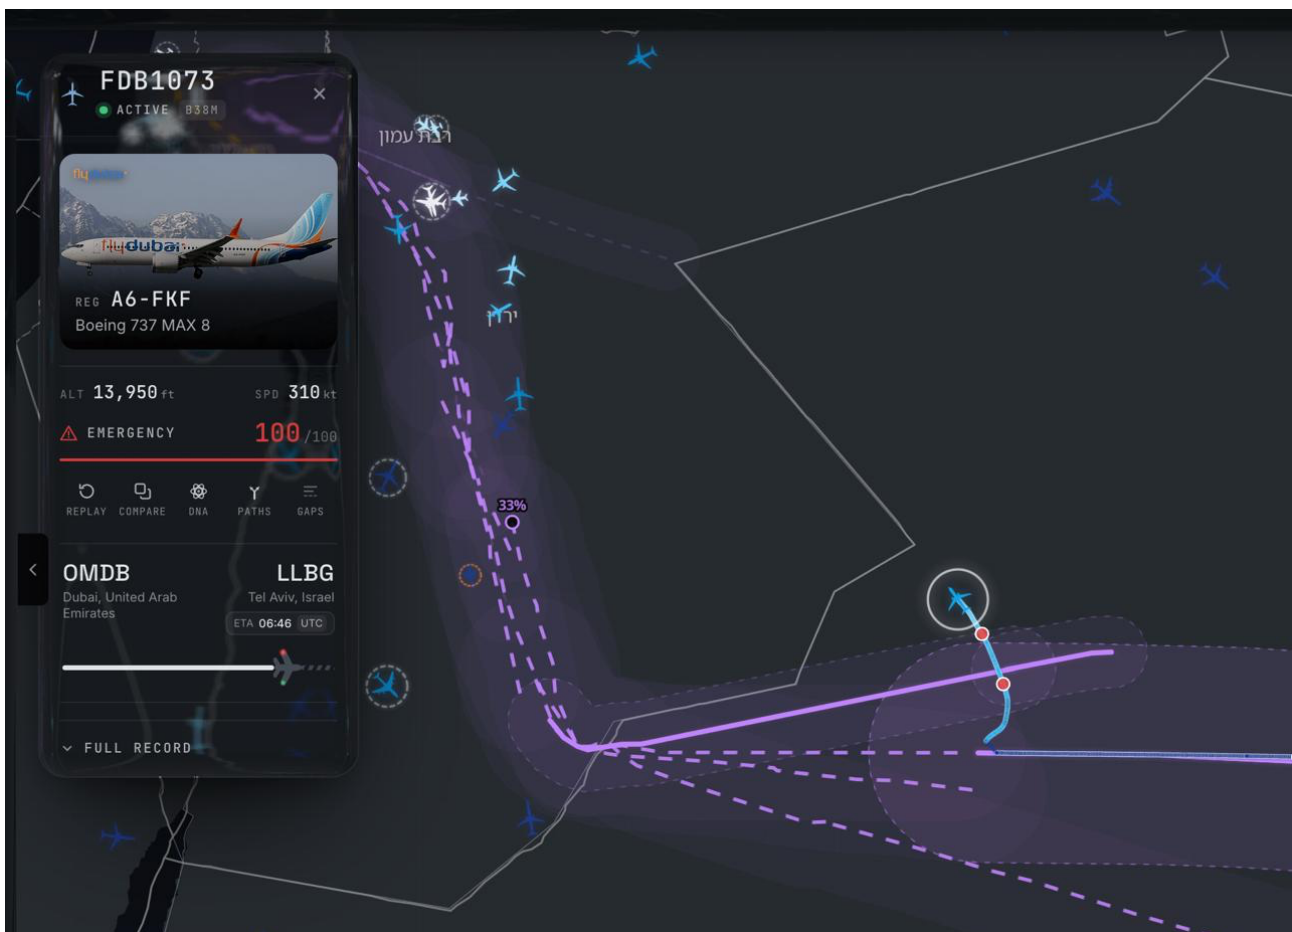
מפת קפיצה אנומליה הנמכה קיצונית (נקודה אדומה ראשונה), והסטייה מנתיב (נקודה אדומה שנייה):

קצב הנמכה חריג של של כ-15,000 רגל לדקה כלפי מטה. שורת האירוע מציגה 15,100 רגל ו-482 קשר.
